Industrie- und Gewerbebau in Holz

8.1_ Distributionszentrum in Bobingen

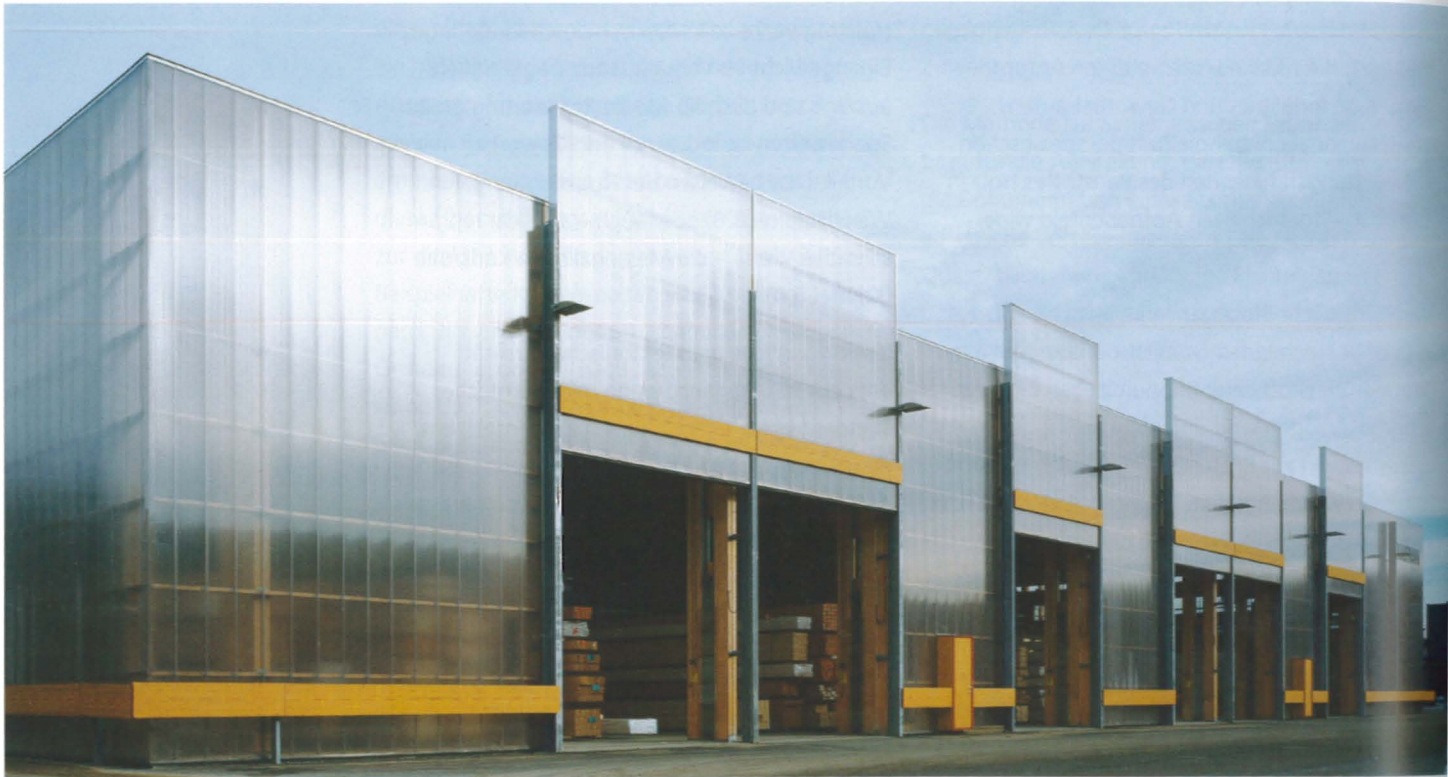
Abb. 8.1.01

Die Lagerhalle ist umhüllt mit Doppelstegplatten – sechs Hubtore gliedern die Südfassade

Die Tragkonstruktion ist mit einer Haut aus transparenten Polycarbonat-Doppelstegplatten umschlossen. Das allseitig diffus einfallende Tageslicht gibt der Halle eine angenehm weiche Helligkeit. Die senkrecht angeordneten, gebäudehohen Platten – durch Nut und Feder miteinander verbunden – sind am Fußpunkt fest eingespannt und oben lose gefasst, um thermische Längenänderungen zuzulassen. Von außen unsichtbar sind die Platten mit Metallprofilen an schmale, mit Stahlstäben abgehängte Fassadenriegel geklammert.

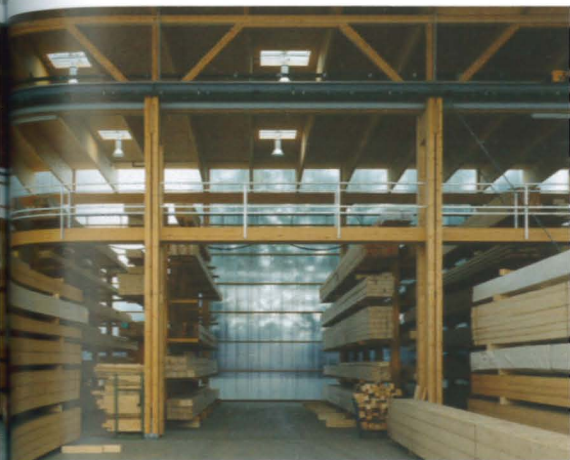
Abb. 8.1.09
 Die Hallendecke ist größtenteils mit einer Brettschalung belegt

Die zweischiffige Halle ist in Längsrichtung im Zweimeterraster gegliedert. In diesem Abstand liegen die Dachbinder aus Brettschichtholz, die jeweils 21 m überspannen. Die Dachschalung ist in Teilbereichen mit Dreischichtplatten zur aussteifenden Scheibe ausgebildet, der überwiegende Teil der Dachfläche ist mit einer 35 mm starken Brettschalung belegt.
