## Wenn ich den See seh ...

Ein einfacher Infrastrukturbau schafft  
sozialen und kulturellen Mehrwert.

# Wenn ich den See seh ...

Das neue Strandbad in Lochau nimmt sich als Infrastrukturbau zurück und schafft doch einen sozialen und kulturellen Mehrwert.

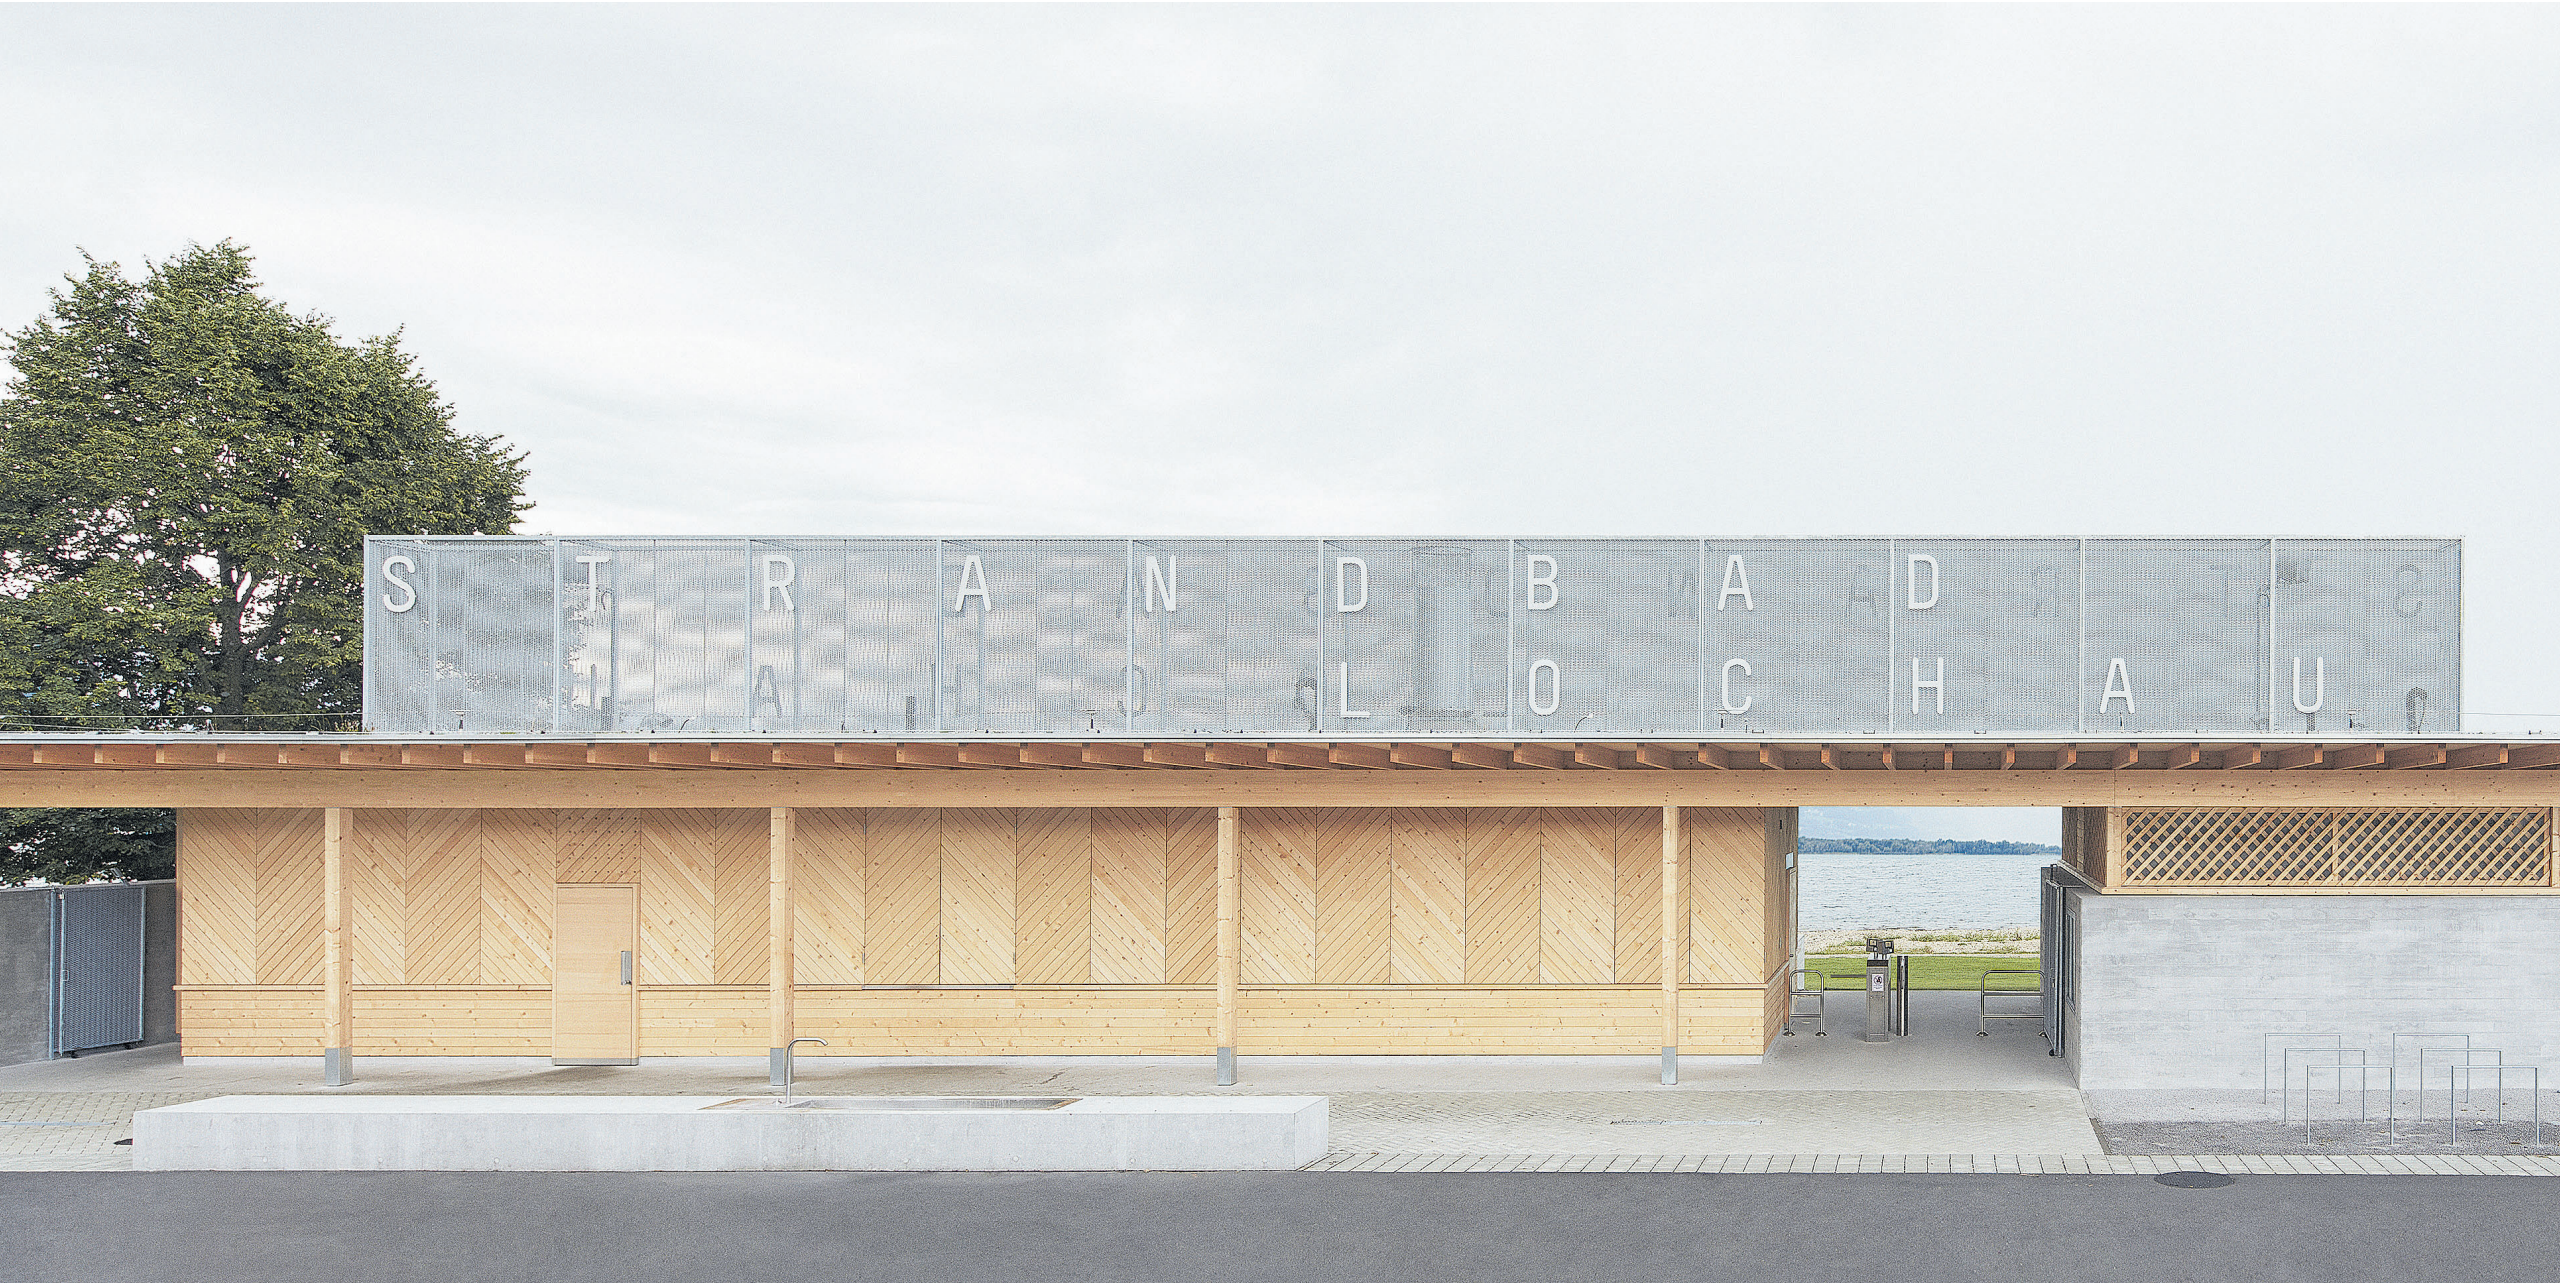
**EIN WEITES**, schützendes Dach bildet weiche und vermittelnde Raumübergänge zwischen dem Gebäude und seiner Umgebung und vereint die einzelnen Einheiten des Infrastrukturgebäudes unter sich.

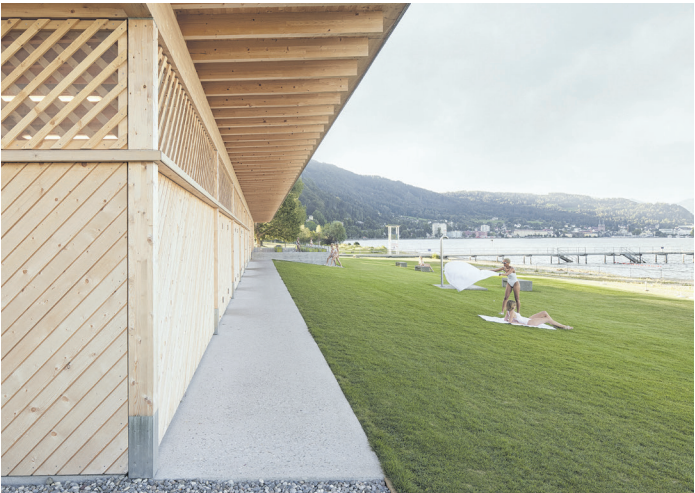
**DIE FEINGLIEDRIGE** Architektursprache und der unmittelbare Ausdruck von Konstruktion und Materialität prägen den Charakter des neuen Gebäudes.

Gestalterisch zurückhaltend und doch einzigartig ist das Strandbad in seiner feingliedriger Architektursprache, die auch unmittelbarer Ausdruck von Konstruktion und Materialität ist. Die Wandscheiben entlang des Radweges sorgen für Stabilität. Darin positioniert sich ein einfach strukturierter Holzbau, der als leichtes Stab- und Flächentragwerk an eine sommerliche Gartenlaube erinnert. Diese konstruktive Ehrlichkeit und Einfachheit verleihen dem Gebäude seinen sommerlichen Charme und lassen einen Ort entstehen, der entspannt wirkt.

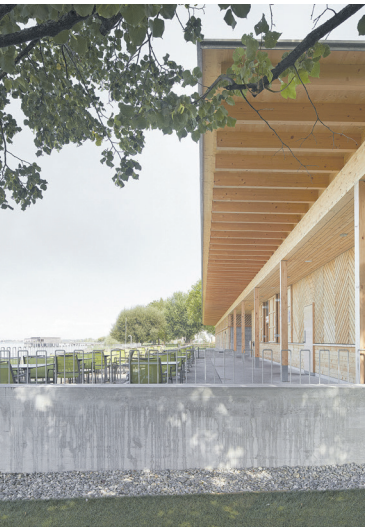
**BARRIEREFREI.** Die großzügige Terrasse des Kiosks ist durch eine leichten Höhenunterschied mit Mauer-einfriedung vom Seeufer nieder-schwellig getrennt.

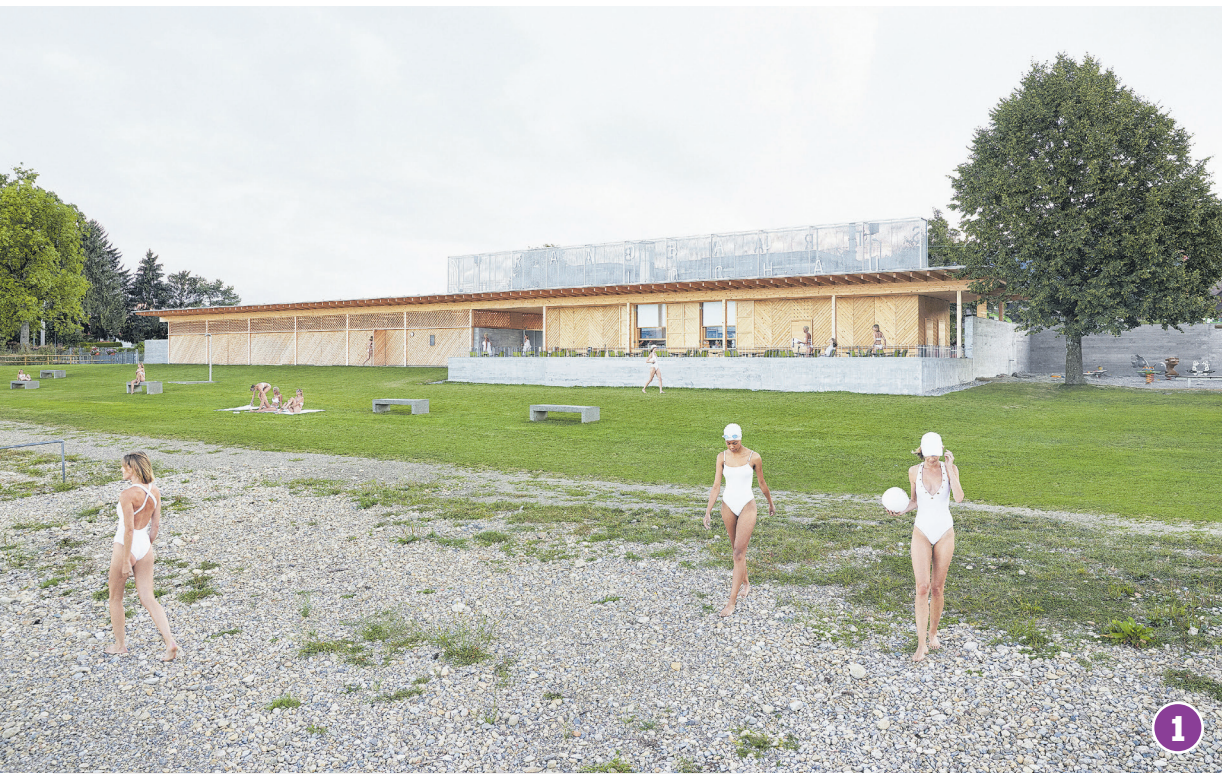
**1** Kurze Wege und kompakte Anordnung prägen den eigentlichen Kernbereich der Infrastruktur für Badegäste.

Sämtliche Funktionen - Kassa, Eingangsbereich, Kiosk, Umkleide, Sanitäranlagen und Spinde - wurden unter einem Dach untergebracht und durch eine überdeckte Erschließungsfläche miteinander verbunden. Eingangsbereich und Kiosk bilden einen Raumverbund, welcher sowohl zum Radweg als auch zum Seeufer hin orientiert ist. Auf der gegenüberliegenden Seite des Haupteinganges befinden sich Umkleide, Nass- und Spinde-Bereiche. Sämtliche Bereiche des Strandbades können barrierefrei genutzt werden. Die Besucher(innen) der Gastronomie erhalten einen separaten Zugang zum Freibereich der Gastronomie. Dieser Freibereich ist durch einen leichten Höhengsprung sowie Einfriedung niederschwellig vom Freibereich des Strandbades abgegrenzt. Die Zugänglichkeit für Strandbadbesucher zum Kiosk wird über eine Schrankenanlage mit Zutrittskontrolle geregelt.

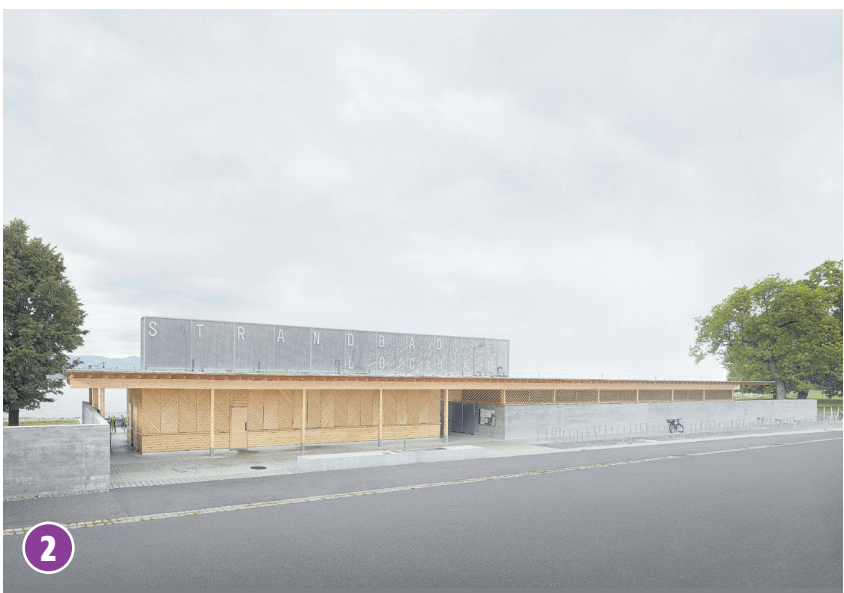
**2** Weit in die Umgebung greifende Begrenzungsmauern entlang des Radweges strukturieren den Außenraum, schaffen einen übersichtlichen und sicheren Radabstellplatz und führen den Besucher intuitiv zum weit überdachten Eingangsbereich. Hinter dem verzinkten Stahlgewebe und Schriftzug mit Fernwirkung verbergen sich Geräte und Solaranlage.

Die Technik ist am Dach gut versteckt und doch erreichbar für die Wartung. So verbergen sich hinter dem verzinkten Stahlgewebe und Schriftzug Geräte und Solaranlage, alles ökonomisch gedacht mit kurzen Distanzen. Der Schriftzug ist markant und schlicht wie das Gebäude selbst und lockt schon von Weitem mit einer gewissen Coolness und Bodenständigkeit. Ab 19. Mai geht es wieder los mit der Badesaison, bis dahin heißt es gesund bleiben und hoffen, dass sich der Beginn nicht durch ein neuerliches Ansteigen von Infektionszahlen verzögert.

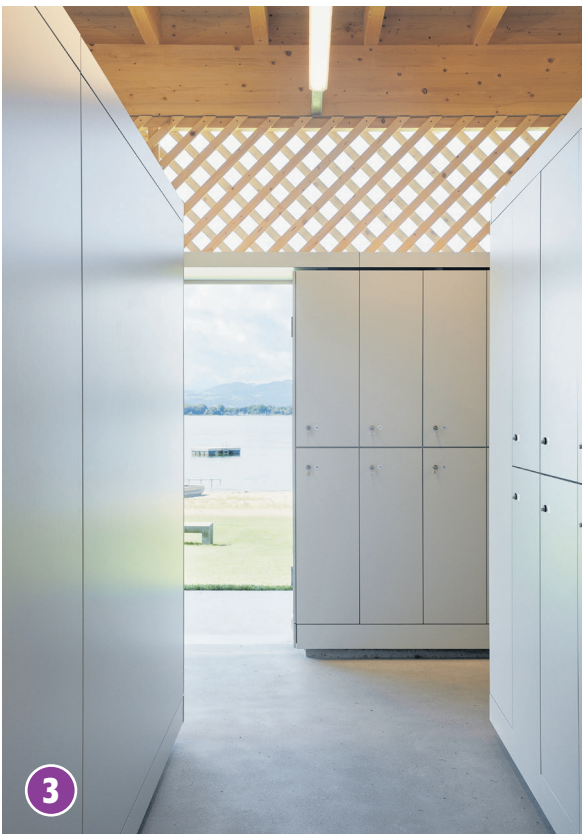
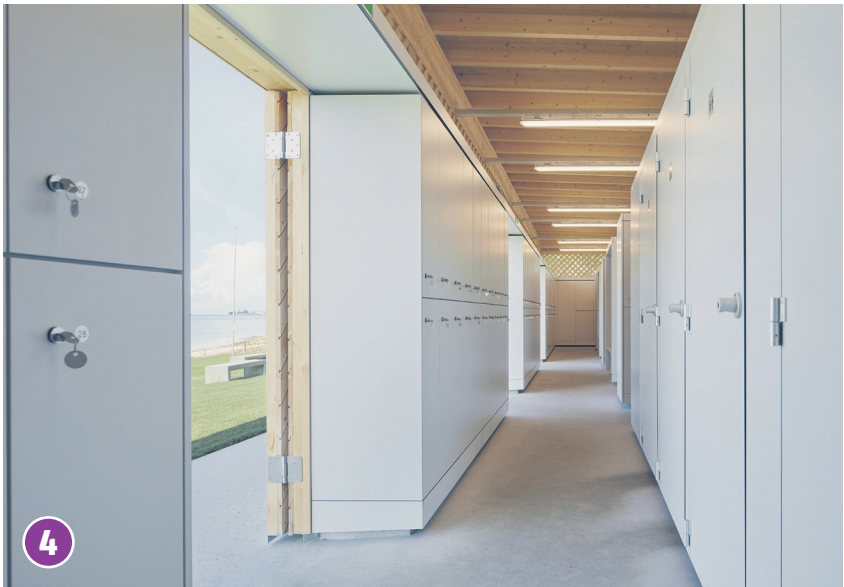
**3 4** Umkleiden, Spinde-Bereiche, Nasszellen reihen sich in ökonomischer Raumfolge unaufgeregt und praktisch aneinander.
